RAPORT DE EXPERTIZĂ TEHNICĂ DE STRUCTURĂ

REABILITARE TERMICĂ BLOC "M7A"

Str. Mihai Eminescu , Oras Targu Neamt, Jud. Neamt

NOIEMBRIE 2016

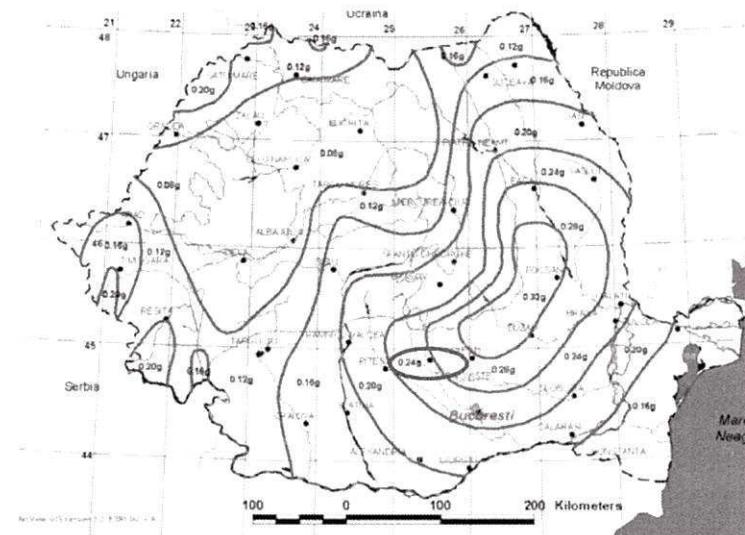
Figura 2: Zonarea teritoriului României în termeni de valori de vârf ale accelerării terenului de proiectare a_g pentru cutremur având intervalul mediu de recurență IMR= 100 ani conform codului P100-2006

Conform hărților de zonare seismică (P100/1-2006), imobilul de locuințe este situat într-o zonă ce corespunde unei accelerări la nivelul terenului de **ag=0.24g**, cu o perioadă de colț a spectrului seismic **Tc=0,7 sec**, pentru un seism cu perioada medie de revenire de 100 ani, care este cutremurul ce este luat în considerare la Stare Limită Ultimă (SLU). Coeficientul de amplificare dinamică este, conform cu normativul P100/1-2006, **βo=2.75**, pentru intervalul TB-TC.

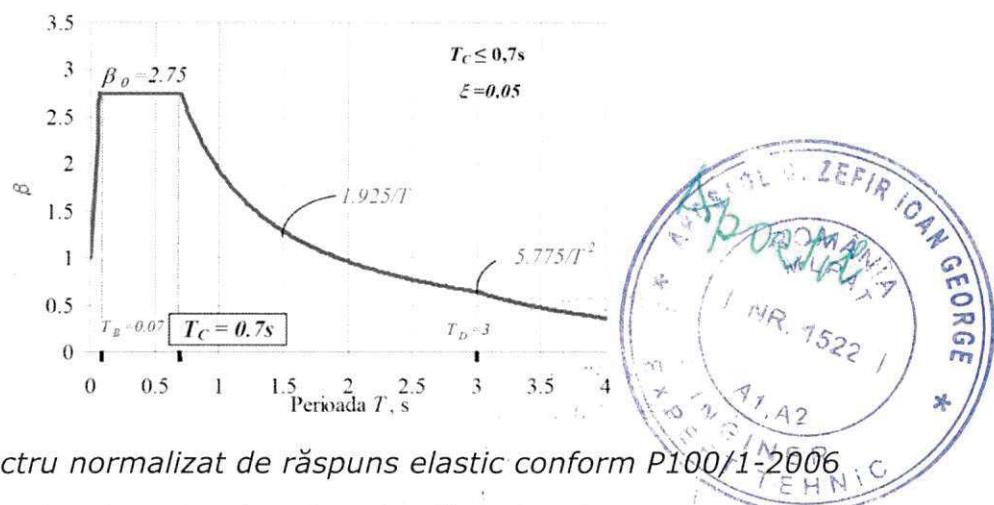
Figura 3: Spectru normalizat de răspuns elastic conform P100/1-2006

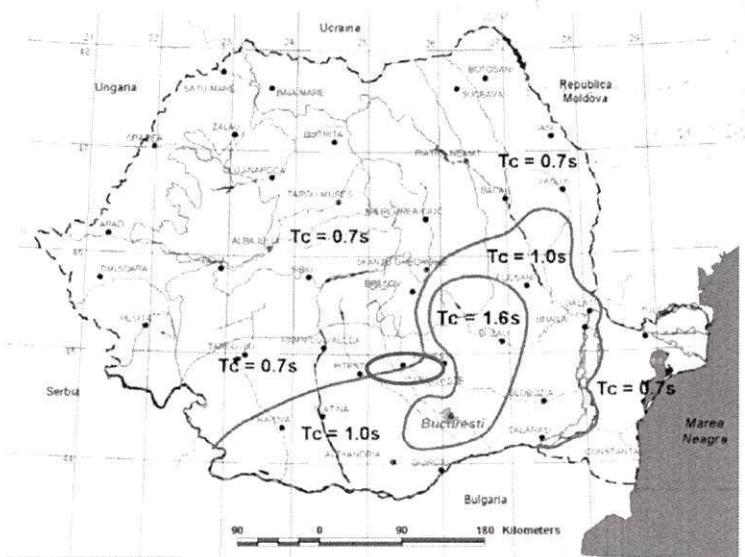
Figura 4: Zonarea teritoriului României în termeni de perioadă de control (de colț) T_c a spectrului de răspuns

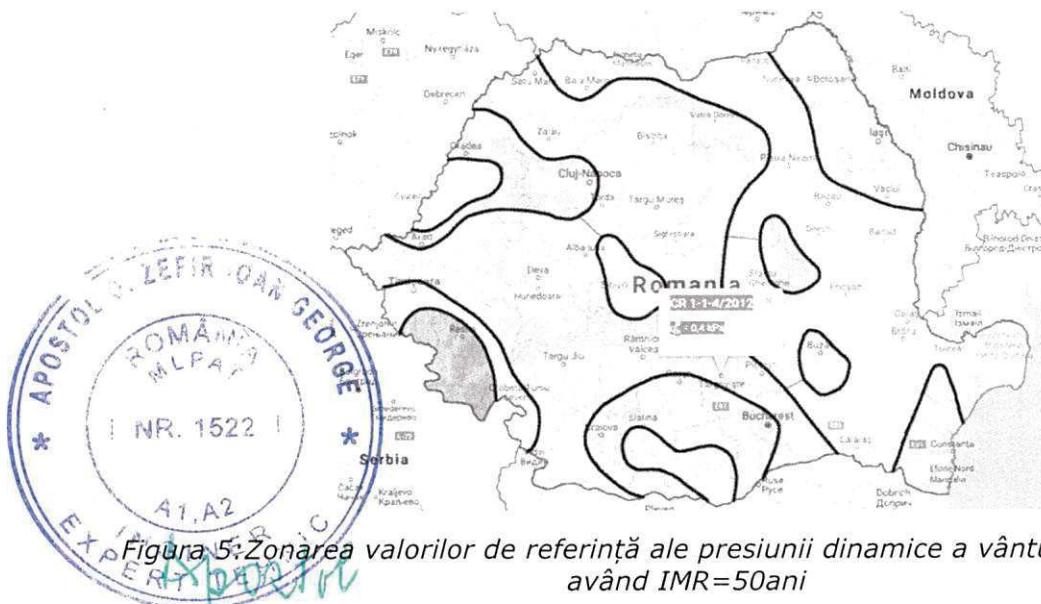
Figura 5: Zonarea valorilor de referință ale presiunii dinamice a vântului, q_b , în kPa , având IMR=50ani

Din punct de vedere al solicitărilor din vânt, conform CR 1-1-4/2012, amplasamentul corespunde unei presiuni de referință a vântului $q_b=0.6 \text{ kN/m}^2$, mediată pe 10 min la 10 m cu interval mediu de recurență de 50 ani.

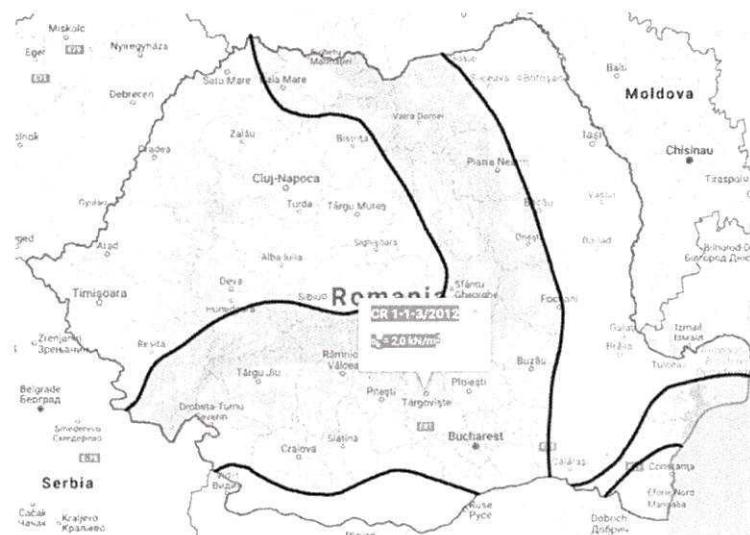
Figura 6: Zonarea valorilor caracteristice ale încărcării din zăpadă pe sol s_k , kN/m^2 , pentru altitudini $A < 1000\text{m}^2$

Din punct de vedere al încărcărilor din zăpadă, conform CR 1-1-3/2012, amplasamentul corespunde unei valori caracteristice a încărcării din zăpadă pe sol $s_k=2,0 \text{ kN/m}^2$ având interval mediu de recurență de 50 ani.
